**TAIPUNEIDEN ALUMIINIKATODIEN VAIKUTUS SINKIN KASVU-
OLOSUHTEISIIN ELEKTROLYYSISSÄ**

Sini Tamminen
Opinnäytetyö
Kevät 2018
Energiatekniikan tutkinto-ohjelma
Oulun ammattikorkeakoulu

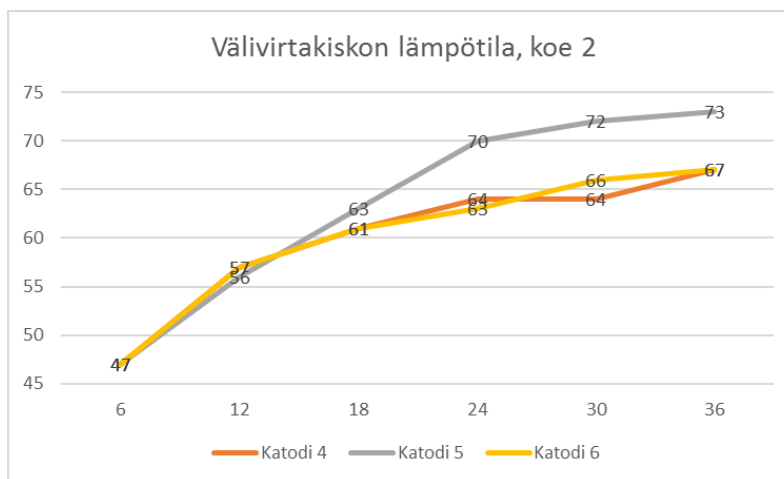
Virtakiskon lämpötilaa mitattiin käsivaralla lasermittarilla kuuden tunnin välein altaiden väliseltä kiskolta. Mittaukset osoittivat heti eroja virtakiskon lämpötilojen välillä ison ja pikku vian välillä. 2. kokeessa ison vian (kuva 8) kohdalla virtakiskon lämpötila jatkaa nousuaan aina kasvuajan loppuun saakka. Katodit 4 ja 6 ovat referenssikatodeja, ja katodi 5, jossa on suurempi taipuma, erottuu selvästi ympäröivistä referenssikatodeista. Katodin 5 kohdalla virtakiskon lämpötila on kasvun loppuvaiheessa 5 °C korkeampi kuin referenssikatodien kohdalla.

KUVA 8. Virtakiskon lämpötiloja 2. kokeessa

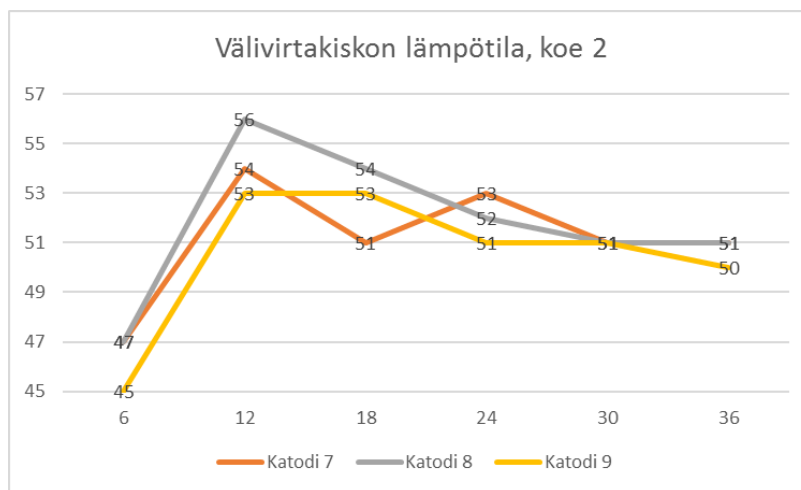
Kuvassa 9 esitetään viereiseltä altaalta mitatut virtakiskon lämpötilat. Kuvia 8 ja 9 vertaamalla huomataan, että lämpötilojen muutokset kasvun aikana ovat hyvin

erilaiset. Kuvan 9 osoittamat lämpötilan muutokset edustavat keskimääräistä tilannetta kuvan 8 tuloksia paremmin. Kasvun alkutunteina, kun katodin massa kasvaa minkä johdosta huonosti kontaktiin asettunut katodin kontakti asettuu paremmin virtakiskoa vasten ja osaksi virtapiiriä. Tämän johdosta virtakiskon lämpötila tässä kohdassa kääntyy laskuun. Välivirtakiskojen lämpötilan muutokset kasvun aikana ovat hyvin erilaiset, mutta silti myös kuvassa 9 on nähtävissä asteen ero koekatodin ja referenssikatodien (katodit 7 ja 9) välillä loppulämpötilassa. Näin ollen taipuman voidaan olettaa vaikuttavan välivirtakiskon lämpötilaan paikallisesti taipuneen katodin kohdalla.

KUVA 9. Virtakiskon lämpötiloja 2. kokeessa

Virtakiskon lämpötila nousee näiden kolmen kokeen perusteella taipumien johdosta. Virtakiskon lämpötilan nouseminen viittaa siihen, että prosessi ei toimi optimaalisesti juuri sillä kohdalla. Virtakiskon liiallinen lämpeneminen lämmittää myös prosessiliuoksia, mikä vaikuttaa negatiivisesti prosessiin. Korkeampi lämpötila aiheuttaa ongelmia etenkin kesäisin, sillä liuosjäähdytyksen kapasiteetti on rajallinen.

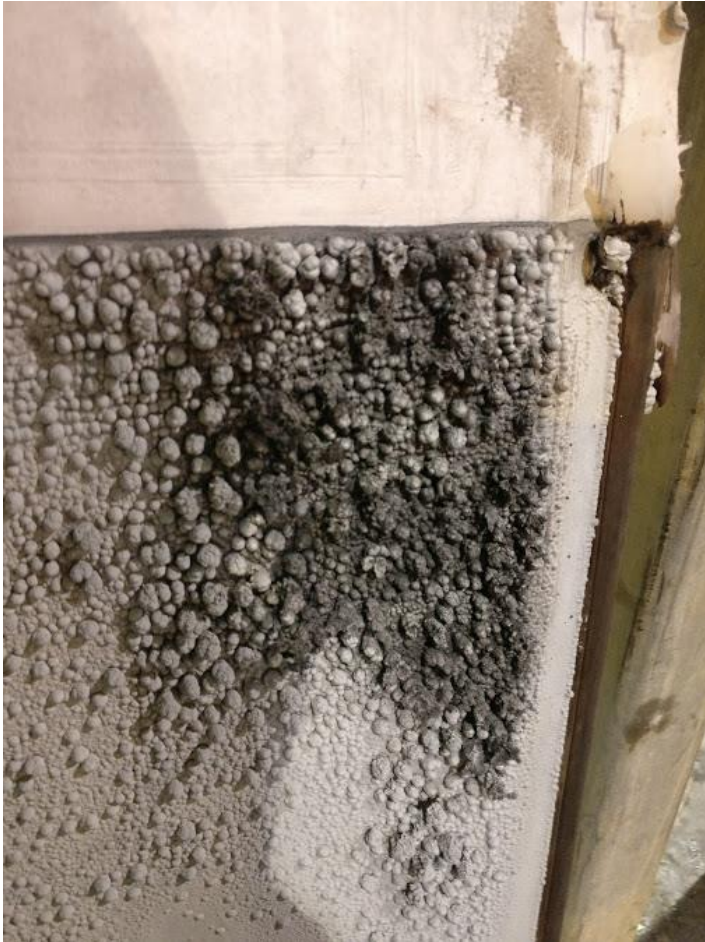
Taipuneiden katodien vaikutus dendriittikasvuun voidaan kokeiden tulosten perusteella huomata paitsi taipuneissa katodeissa myös taipuneiden katodien viereisissä referenssikatodeissa. Lähes kaikissa koekatodeissa oli jokaisessa

toistetussa kokeessa jonkinlaista dendriittikasvua, mutta etenkin koekatodeissa oli paikoin korkeaa dendriittikasvua, joka sijoittui katodisinkin yläosaan lähelle liuospinnan rajaa. Kuvassa 10 on katodisinkin yläosassa olevaa dendriittikasvua.

KUVA 10. Katodisinkin yläosan dendriittikasvua

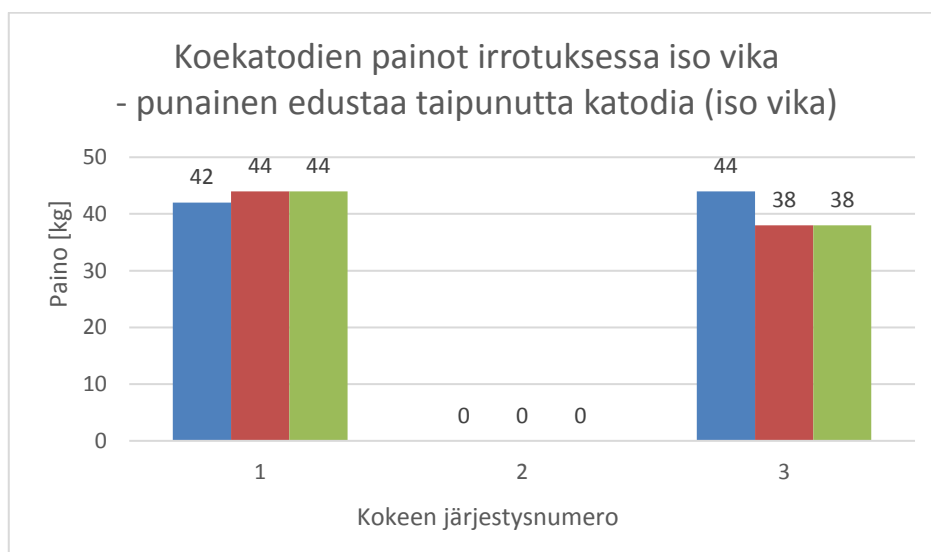
Kuvassa 11 on jokaisen kolmen kokeen koekatodien ja niiden viereisten kahden referenssikatodin sinkkien punnitut painot. Koekatodien sinkkien painot on kuvassa 11 kuvattu punaisella ja referenssikatodien sinkkien painot ovat sinisellä ja vihreällä. Kuvasta voidaan nähdä myös, että kokeen toisen toiston sinkkejä ei ole punnittu. Syynä tähän on sekaannus siinä vaiheessa, kun sinkit ajettiin irrotuskoneen läpi erilleen muista katodeista. Jossakin vaiheessa keskittyminen herpaantui ja koekatodin sinkit pääsivät livahtamaan koneen läpi nippuun, mistä niitä on enää mahdoton tunnistaa.

KUVA 11. Ison taipuman vaikutus sinkin painoon irrotuksessa.

Kokeiden perusteella isomman taipuman osalta saadun sinkin paino ensimmäisessä kokeessa ei eroa referenssikatodeista. Kolmannessa kokeessa referenssikatodista ja koekatodista saadun sinkin painoero on 6 kg, mutta toiseen referenssikatodeista saostui saman verran sinkkiä kuin koekatodiin. Ensimmäisen ja kolmannen kokeen sinkkien painoero on suurehko, ja täsmää ensimmäisessä kokeessa saadun sinkin painoeroon. Tämän kokeen toistojen perusteella ei voi tulkita, kuinka suuri merkitys taipumalla on saadun sinkin määrään. Mikäli toisen kokeen sinkit olisi saatu punnittua, voisi tuloksista olla luettavissa selkeämpi trendi painojen suhteen. Kuvassa 12 nähdään, että pienemmän taipuman koekatodin painoissa on eroja referenssikatodeihin.

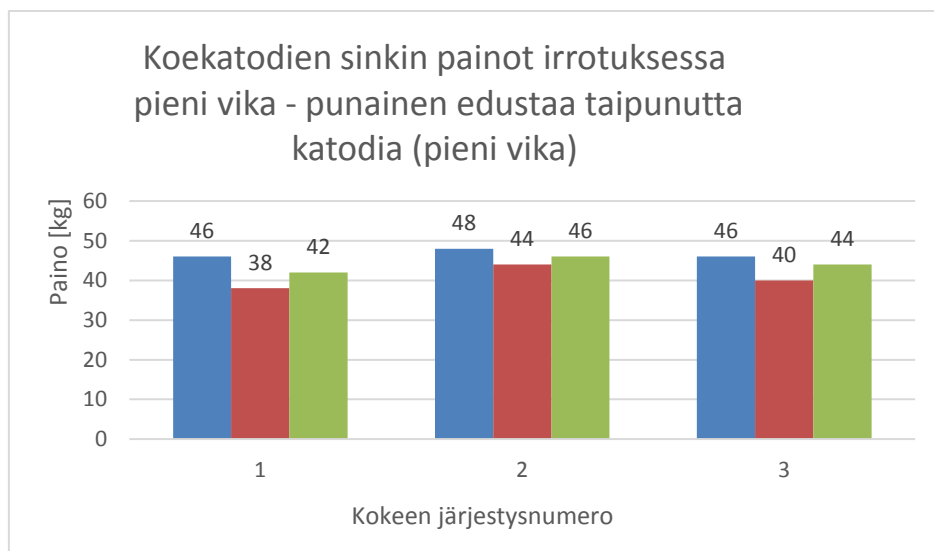
KUVA 12. Pienen taipuman vaikutus sinkin painoon irrotuksessa.

Koekatodien sinkkien painot on kuvassa 12 kuvattu punaisella ja referenssikatodien sinkkien painot ovat sinisellä ja vihreällä. Pienen taipuman koe- ja referenssikatodien välillä voi havaita selkeitä, joskin kilomääräisesti pienehköjä eroja. Ensimmäisessä kokeessa koekatodista saadun sinkin määrä on 8 kg pienempi kuin referenssikatodista, ja muissakin toistoissa saadun sinkin määrä jää pienemmäksi verrattuna ensimmäisen toiston eroihin. Alimmillaan koekatodista saadun sinkin paino oli ensimmäisessä kokeessa (38 kg), mutta näissäkin tuloksissa painoerot ovat melko pieniä, joten varmoja päätelmiä kokeen perusteella ei voi tehdä.
